N08 - Steinschlagschutz Balmi Tschuggen

Steinschlagschutz für die N08 auf der Brünigbergstrecke

Unter anspruchsvollen räumlichen Bedingungen durften wir oberhalb der Brünigbergstrecke zum Schutz der N08 ein Steinschlagschutzprojekt realisieren.

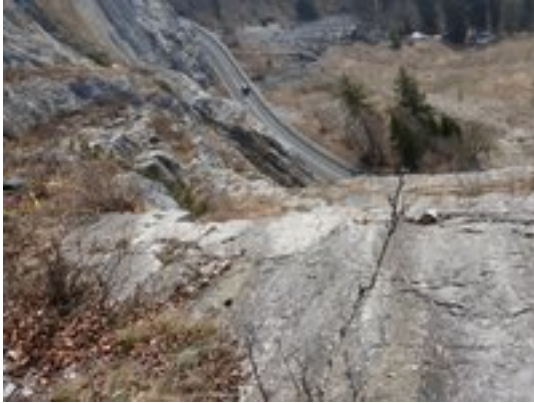
Der Bau der Netze in der Felswand stellte bereits in der Planungsphase eine grosse Herausforderung dar (Zugänglichkeit, Arbeitssicherheit) wie zum Beispiel hier während dem Abstecken der Steinschlagschutznetze im westlichen Teil.

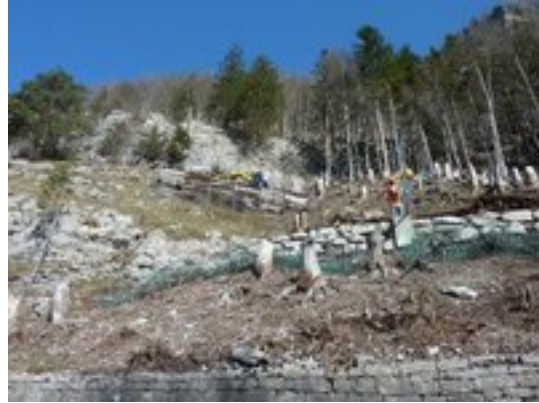
Vor Beginn der Bauarbeiten mussten diverse alte Schutzbauwerke abgebrochen werden.

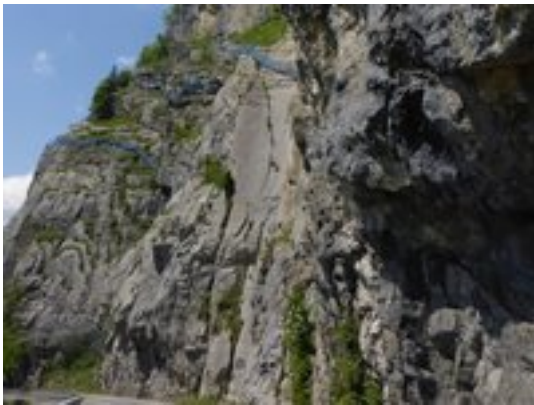
Die Bauphase war technisch in vielerlei Hinsicht herausfordernd. So war der Bau in der Felswand im westlichen Teil eine grosse logistische Herausforderung.

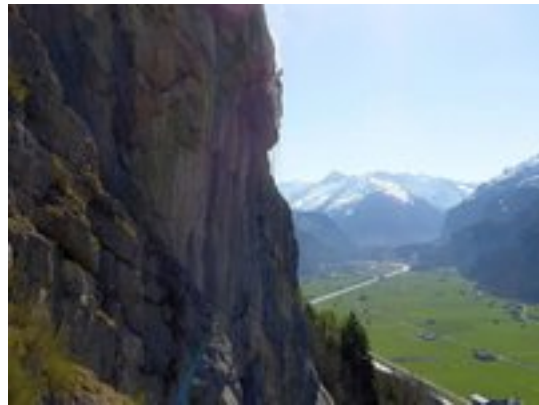
Während der Bohrarbeiten für die Felsabdeckung. Zum Glück spielte das Wetter grösstenteils gut mit.

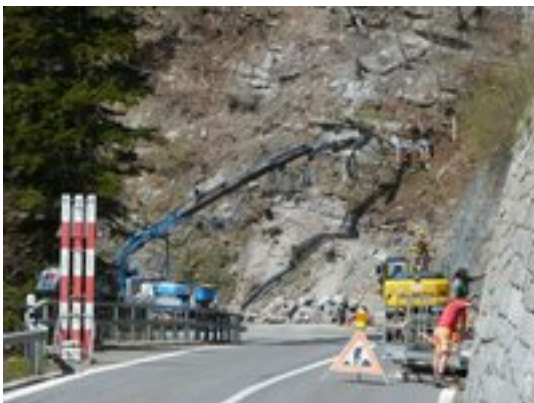
Durch die zeitliche eng begrenzte Strassensperrung wurde jede Möglichkeit zur Beschleunigung genutzt. Wo möglich setzte der Unternehmer einen speziell konzipierten Bohrlastwagen ein. Auch während der Totalsperrung musste die Durchfahrt für den Postautoverkehr gewährleistet sein.

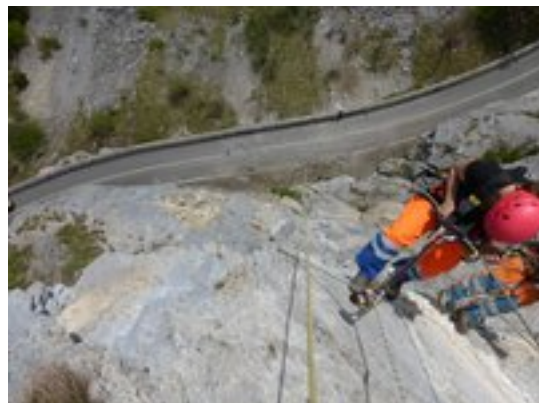
Während der Abnahme der Felsabdeckungen: Der Blick von oben auf die zu schützende Strasse

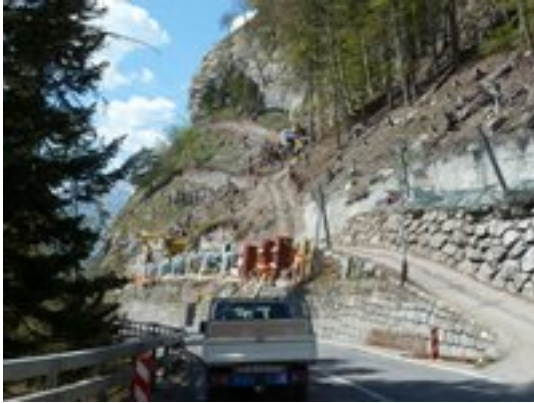
Der Bau des Unterhaltswegs mit der Stützmauer: Die Stützenfundamente des Steinschlagschutznetzes wurden direkt in die Stützmauer eingelassen. Im Hintergrund sind die mittels Spritzbeton gesicherte Böschung sowie die neu erstellten Zugangswege sichtbar.

Um den Zugang zu den Werken für den Bau und den Unterhalt zu gewährleisten, mussten rund 400 'm Wege neu erstellt werden. In diesem Zusammenhang wurde auch eine Stützmauer gebaut und eine Böschung mittels Spritzbeton gesichert. Für die Werke in der Felswand wurden rund 400 'm gesicherte Zustiege erstellt.

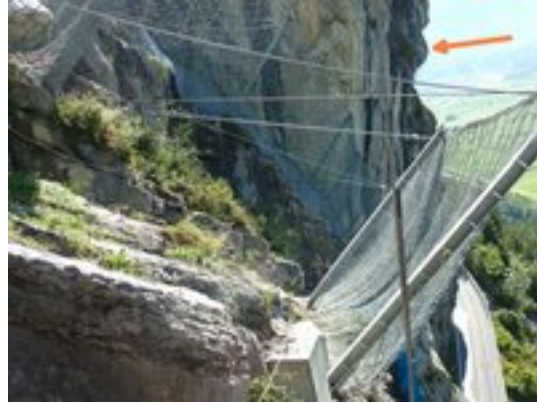
Während der technischen Abnahme der Werke im westlichen Teil. Im Hintergrund ist eine der mittels Felsabdeckung gesicherten Felsnasen sichtbar (oranger Pfeil). Unten mittig im Bild eine der Betonplomben, mit welchen ein Grossblock gesichert wurde.

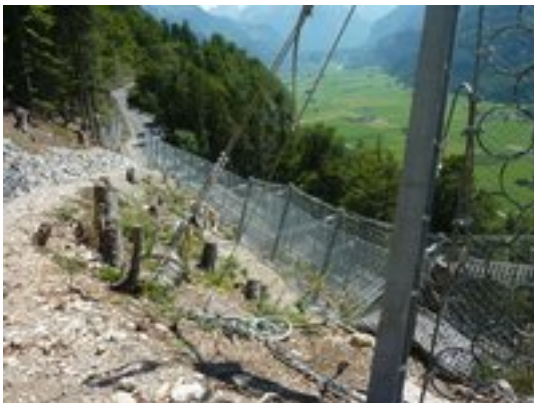
Die fertig gestellten Werke im mittleren Teil. Die meisten dieser Werke müssen zusätzlich an die Anforderungen an hohe Sturzenergien im Winter auch hohe Schneelasten aushalten. Die Werke wurden entsprechend bemessen und angepasst.

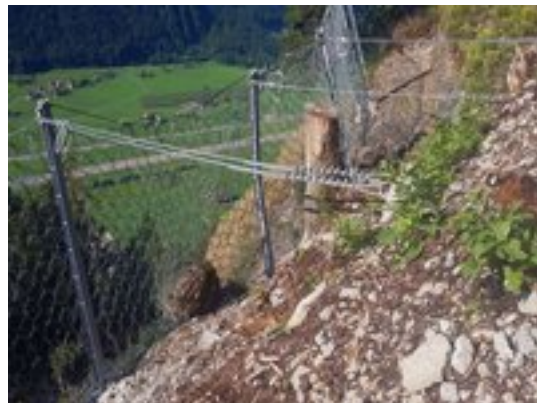
Kurz nach der Erstellung stellte das Bauwerk seine Schutzwirkung unter Beweis. Es gab einen Blockschlag mit total 8-10 m³, der Grösstblock mit ca. 1.2 m³, aus der Wand oberhalb. Die herabstürzenden Blöcke wurden vollständig durch die Steinschlagverbauung und die Unterhaltswege aufgehalten.
