Sofortmassnahme Felsabbruch Krattighalde

Sofortmassnahmen zum Schutz von Bahn und Strasse

Nach spontanen Felsabbrüchen musste eine Felsräumung durchgeführt werden, um den Schutz der Infrastruktur auf der Strecke Spiez-Interlaken zu gewährleisten.

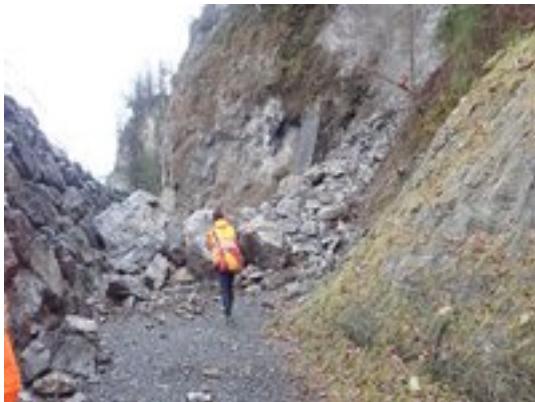
Erstbeurteilung nach den Ereignissen vom 28.01.2021. Das Sturzmaterial hat sich hinter dem Damm abgelagert.

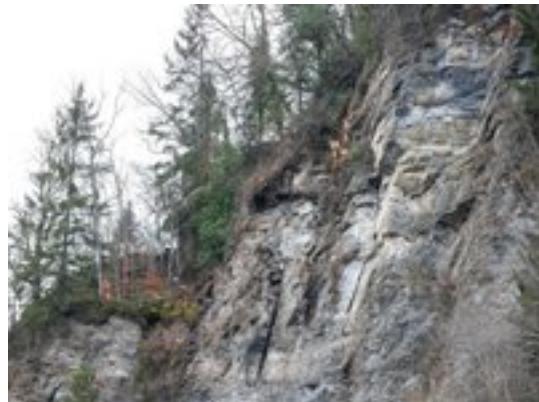
Blick von der Seite in die Abbruchstelle. Druckkissen für den kontrollierten Abtrag von instabilen Felspartien werden durch den Unternehmer platziert.

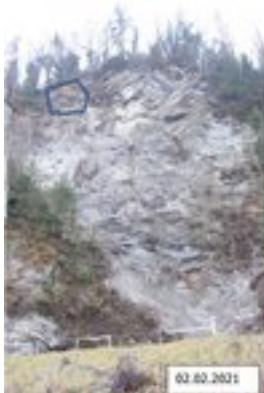
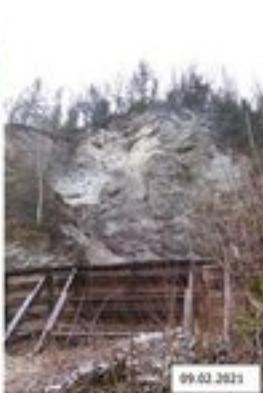
Links: Blick von unten zum Ausbruchgebiet. Blau markiert: akut absturzgefährdetes Felspaket. Rechts: Der gleiche Bereich nach der Felsräumung.

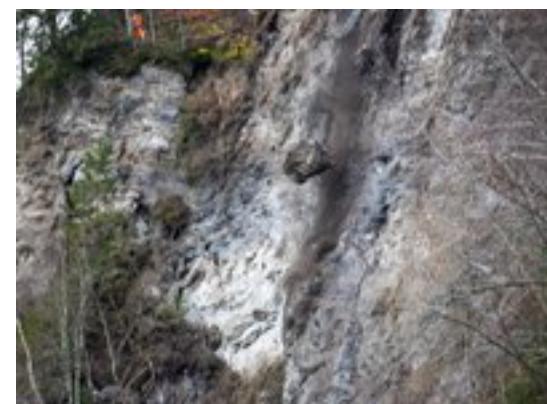
Abstürzender Block während der Felsräumung

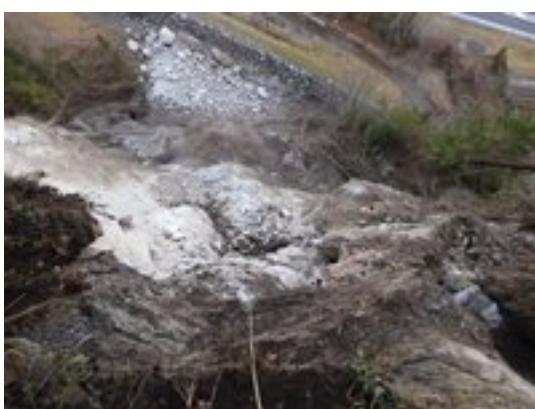
Blick von oben auf die Sturzbahn und den Auffangbereich hinter dem Steinschlagdamm
