Steinschlagschutz Dundelbach

Realisierung eines Steinschlagschutznetzes zum Schutz eines Wohnhauses

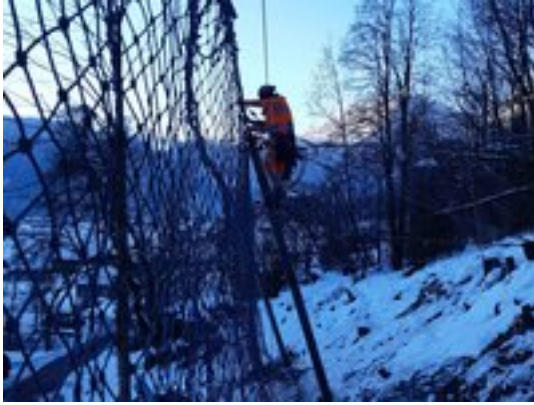
Arbeit am Oberbau des Steinschlagschutznetzes.

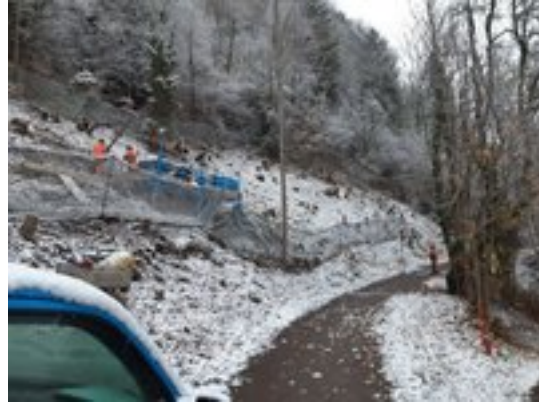
Als Vorbereitung für die Bauarbeiten wurde ein Überkopfschutz installiert, um die Arbeitssicherheit zu gewährleisten. Zum Schutz der unterhalb der Baustelle liegenden Strasse und Gebäude wurde ein temporärer Abrollschutz erstellt.

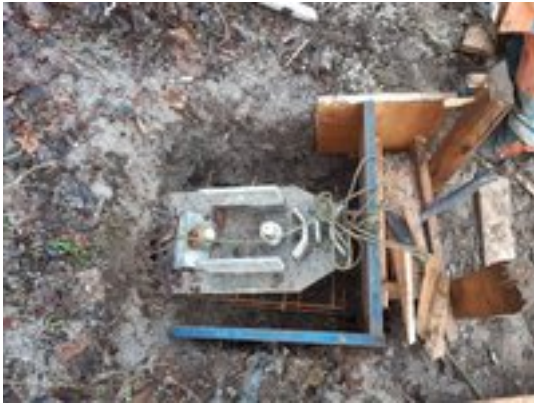
Schalung für ein Betonfundament, auf welchem eine Stütze des Netzes zu stehen kommt. Die Betonfundamente dienen als Erosionsschutz.

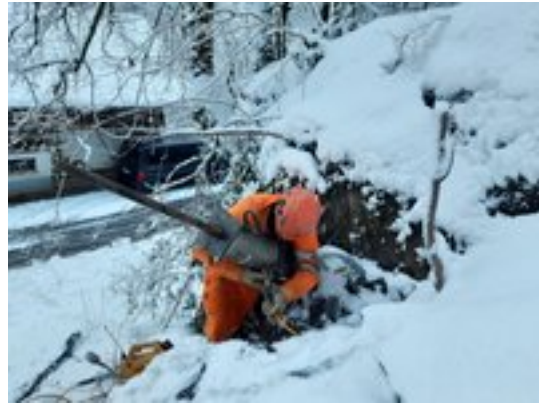
Ankerzugprobe an einem Anker, an dem ein seitliches Abspannseil des Steinschlagschutznetzes befestigt wird. Der Anker wurde durch den im Bild erkennbaren Findling hindurch im Untergrund verankert. Eine Verankerung nur im Findling hätte den berechneten Kräften bei einem Ereignis möglicherweise nicht standgehalten.

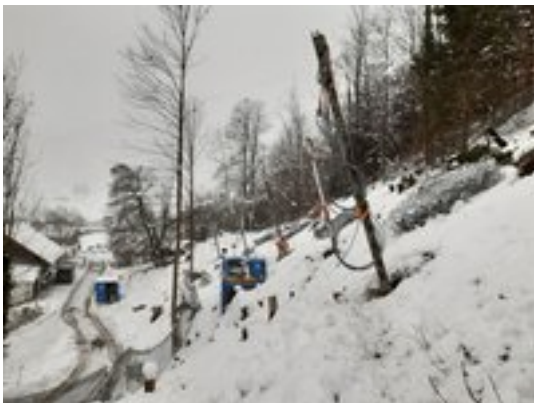
Montage des Oberbaus bei winterlichen Verhältnissen.

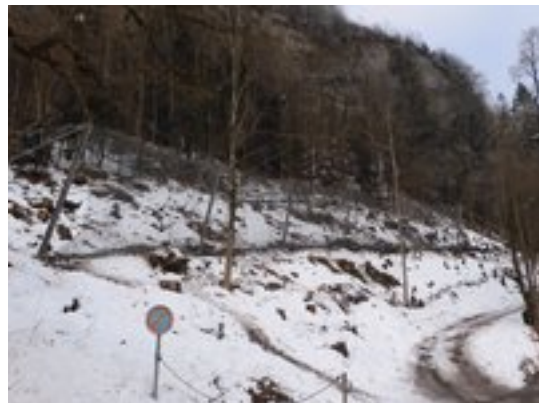
Blick auf das fertig erstellte Bauwerk.

Die Massnahmenevaluation zeigte, dass sowohl ein Steinschlagschutzdamm als auch ein -netz geeignete Lösungen wären, um das Schutzdefizit zu beheben. Unter Berücksichtigung aller tangierten Interessen hat die Gemeinde Lungern entschieden, die Variante Steinschlagschutznetz umzusetzen. Darauf haben wir das Bau- und Auflageprojekt für das 50 m lange und 5 m hohe Netz erarbeitet und als Bauleitung bei der Umsetzung mitgewirkt.
