Überwachung Naturgefahren zb Zentralbahn AG

Schutz vor Naturgefahren für die zb Zentralbahn AG

Wir überwachen das rund 100 Kilometer lange Streckennetz der zb Zentralbahn AG hinsichtlich Sturzprozesse.

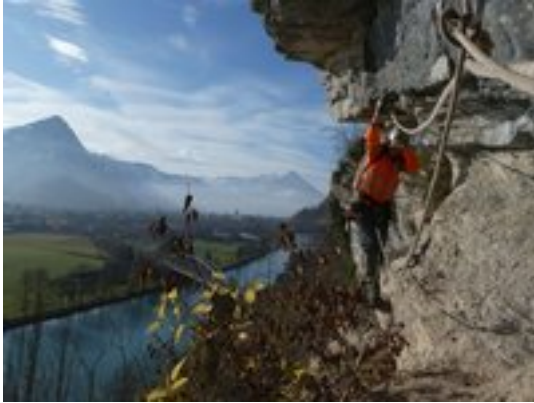
Kontrolle der Messstellen oberhalb von Ringgenberg.

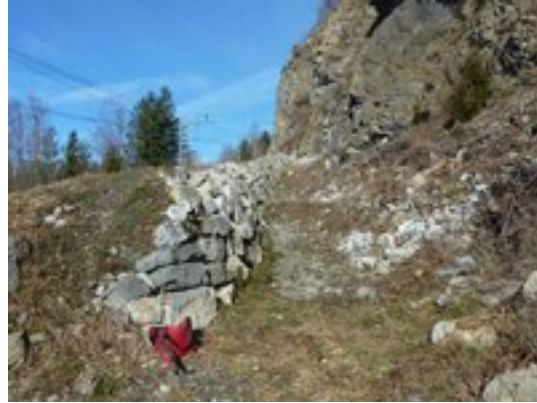
Verschiedenste Schutzbauwerke schützen die Linie der zb Zentralbahn AG. Die IMPULS AG übernimmt für die zb die Inspektion dieser Bauten.

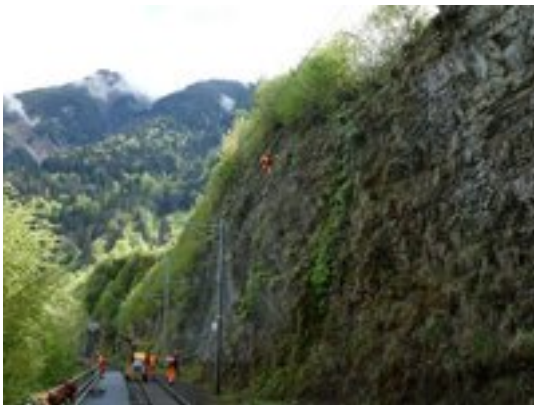
Holzereiarbeiten auf der Brünig Bergstrecke.

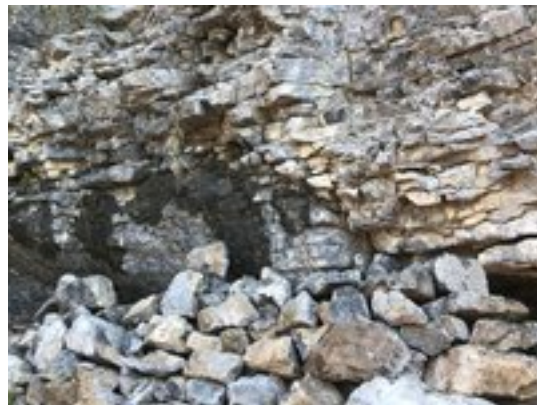
Material aus Felsreinigung...

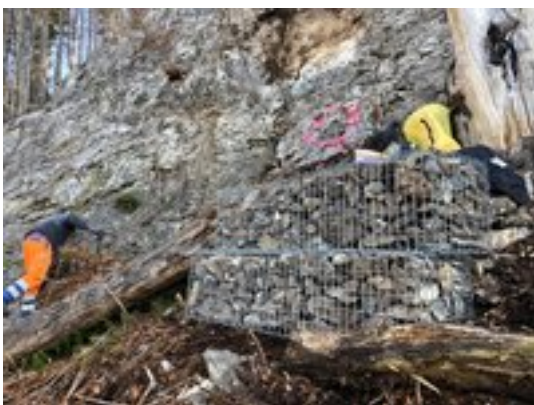
...wird in Steinkörben deponiert. So wird verhindert, dass die Steine erneut mobilisiert und somit zu einer Gefahr für die Bahnlinie werden können.

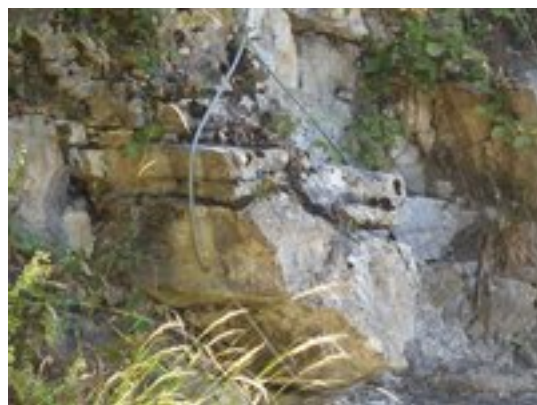
Können absturzgefährdete Blöcke nicht mittels Felsreinigung entfernt werden, müssen sie gesichert werden. Hier wurde ein Block mithilfe einer Drahtseil-Umgurtung gesichert.

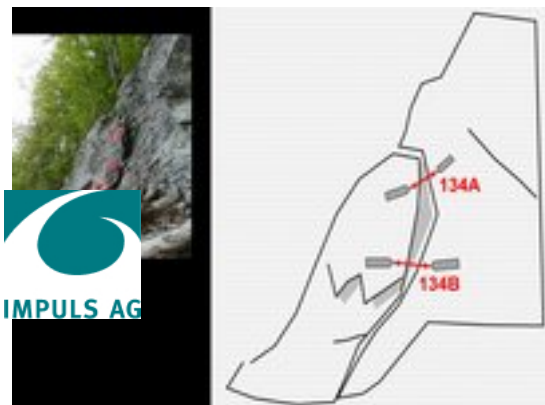
Um die Bewegungen in Felsbereichen oberhalb der zb-Linie zu überwachen, wurden in den vergangenen Jahren über 80 Messstellen eingerichtet. Hier wird der Kluftabstand zweimal jährlich gemessen.

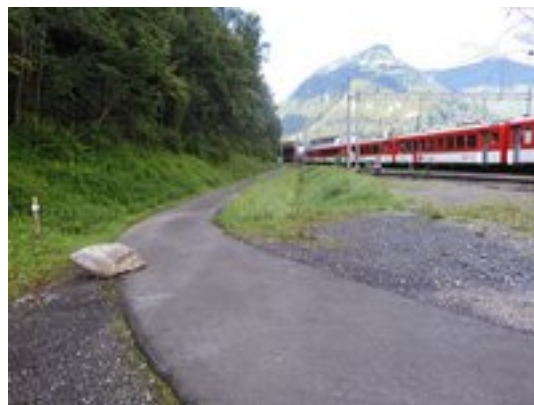
Die IMPULS AG unterstützt die zb auf dem ganzen Netz bei der Ereignisbewältigung. Im Bild ein Steinschlagereignis beim Bahnhof Giswil.
